수원시 하천복원을 위한 옛 물길 추적방법 연구

- 1912년 수원시 지적원도를 중심으로 -

A Study on Tracking Method of Old Waterway for Stream Restoration in Suwon-city

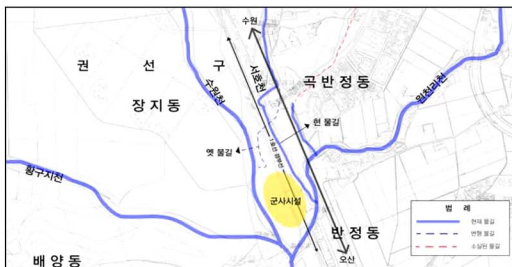
그림 4. A지역 상세

A지역은 현재 원천리천으로 유입되는 장다리천이다. 장다리천은 옛 물길 분석과정에서 수원천으로 유입되는 것으로 확인되었으나, 현재는 원천리천으로 유입되고 있는 것으로 확인되었다. 이러한 원인분석을 위하여 현장조사를 실시한 결과 장다리천의 유로가 변경된 지역에는 군사시설이 위치하고 있는 것으로 확인되었으며, 군부대 조성과정에서 현재와 같은 유로변경이 이루어진 것으로 현장에서 확인되었다.

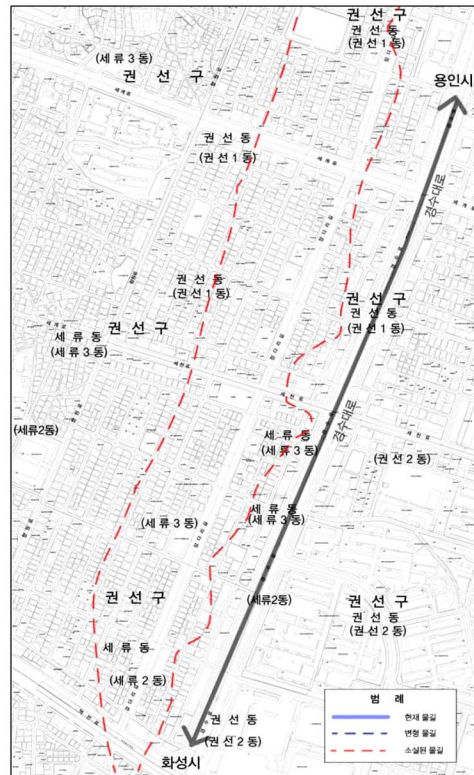
그림 7. D지역 상세
Figure 7. Area Specifications of D

D지역은 장다리천의 매립 및 복개여부이다. 본 연구에서는 장다리천의 유로와 현재의 경수대로가 일치하지 않는 것으로 확인되어, 매립되었을 것으로 추정할 수 있다. 그러나 수원하천지킴이 활동가(수원KYC 등)들은 장다리천은 경수대로 건설과정에 복개된 것으로 주장하고 있다. 따라서 이는 향후 경수대로 하부의 현장조사를 통해 확인할 필요가 있다고 판단된다.

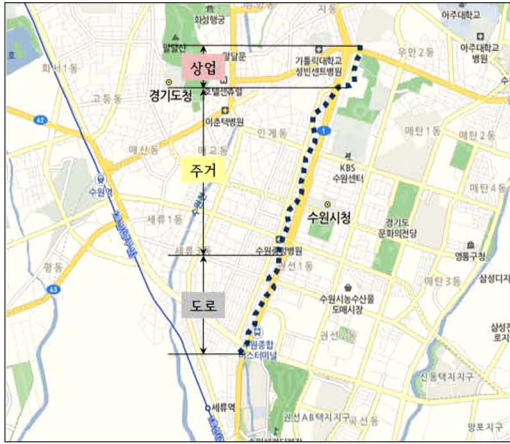
그림 9. 장다리천 상부 토지이용 검토
Figure 9. Review of land use in upper ground of Jangdari stream

장다리천의 상부 토지이용 검토결과, 총 3,604m 중 주거지역이 57.7%(2,080m)로 가장 비중이 높으며, 도로 31.1%, 상업지역 11.2%의 순으로 나타났다. 이를 통해 2,484m(68.9%)는 매립되었을 것으로 조사되었고, 1,120m(31.1%)는 복개되었을 것으로 추정하였다.

우선 주거지 및 건축물에 의해 매립이 된 지역은 하천복원사업을 추진할 경우 경제성(보상비용 과다), 환경성(지하 물길 부존재) 등 그 효용성이 부족하다. 따라서 향후 해당지역의 재건축, 재개발 등 도시재생사업 추진시 지구단위계획을 통해 물길의 복원을 유도하는 것이 바람직하다. 또한 장다리천과 같이 도로에 의해 복개된 지역은 하천의 복원의 필요성이 인정될 경우 부지매입을 통해 하천복원사업을 추진하는 것이 바람직하다. 이 경우 하천복원비용이 과다하여 장기적인 관점에서 하천복원의 우선순위를 정해 추진하는 것이 바람직하다.
