역사적 건축물 보존에서 지구단위계획의 역할과 과제

- 인사동 지구단위계획 구역의 근대건축물을 대상으로 -

A Study on the Effects of Historic Preservation in District Unit Plan of Insa

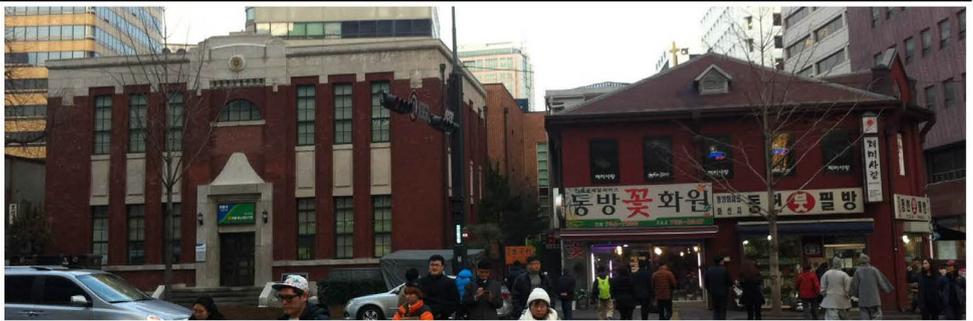
표 1. 인사동 지구단위계획 내 근대건축물의 현황
Table 1. State of historical buildings in District unit plan of Insa-dong.

구분 Division	농협 종로지점 National Agricultural Cooperative Federation (Jongno Branch)	동헌필방 Stationery Store
Location	종로구 견지동 111번지 (111, Gyeonji-dong, Jongno-gu)	종로구 공평동 9번지 (9, Gongpyeong-dong, Jongno-gu.)
Age	1926년 7월 5일 (1920s)	1930년대로 추정 (1930s)
Area	대지면적 plottage : 1,254.3m ² , 연면적 total floor area : 1,603.51m ²	대지면적 plottage : 137.5m ² , 연면적 total floor area : 238.02m ²
Main Use	업무시설 office use	제1종 근린생활시설 Commercial Facilities

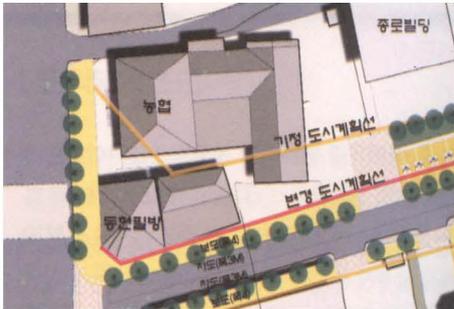
그림 1. 기정 도시계획선의 변경
Figure 1. Removing the existing road lines of urban planning

대상 건축물의 보존을 위해서는 우선 일제강점기에 지정된 도시계획도로를 해제할 필요가 있었다. 두 동의 근대건축물이 위치하고 있는 자리(그림1)는 조선총독부고시로 최초 지정되었던 20m 폭원의 도시계획도로(1936년 12월 26일)가 지나고 있으며, 도로개설 시, 건물들은 멸실될 위기에 처한 상황이었다. 이에 상위계획인 서울 도심부 관리 기본계획을 근거로 태화관길에 지정되어 있는 기정 도시계획선(노란선)을 지구단위계획을 통하여 해제하였다.⁷⁾

- 주7. 서울 도심부 관리 기본계획(2000년)에서는 도로 해제의 근거로, 인사동 전통문화거리 조성사업에서 인사동의 보존방식으로 도로확폭계획을 해제하고 도시설계 또는 이에 준하는 관리장치를 적용할 것을 제시하였다. 태화관길 도시계획도로 노폭 축소는 서울시 도시계획위원회 심의를 거쳐 인사동 지구단위계획구역 결정 및 인사동지구단위계획가 2002년 1월 29일에 결정고시가 됨으로써 법적효력을 갖게되었다. (서울시 고시 제2002-27호)

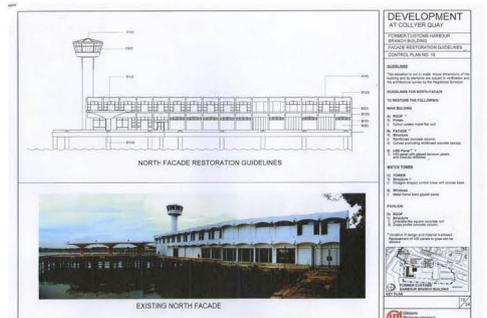
그림 2. URA의 파사드 복원 가이드라인
Figure2. Facade restoration guidelines of URA

근대건축물에 관한 자세한 보존 지침의 마련 외에도 도면과 현황 사진을 통해 자세하게 정보를 전달해야한다. 싱가포르 URA(Urban Redevelopment Authority) 경우, 그림2와 같이, 파사드 복원 가이드라인(facade restoration guidelines)을 통해 다양한 방향의 파사드 도면과 현황 사진을 제공하고 있으며, 건축물 외형을 주 건물(main building), 감시탑(watch tower), 파빌리온(pavilion)으로 세부적으로 구분하고, 보존 사항을 지붕, 창호, 파사드, 기계·전기 시설 등으로 나누어 마감, 재료, 구조, 색채 등에 대한 보존 지침을 제공하고 있다. 또한 증축 건물과의 관계도 도면을 통해 지붕층의 확장이나 구조에 대한 보강 시 유의할 점을 자세히 설명하고 있다.

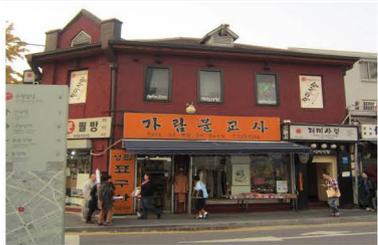
표 2. 동헌필방의 이전과 이후
Table 2. State of building in 2001, 2014

이는 동헌필방 부지의 건축물의 사례에서 나타난다. 표2를 살펴보면, 건축행위가 일어나지 않았음에도 건축물의 외벽 도장을 시행하여 본래의 벽돌색과 질감을 잃어버리게 되고, 2층 창문틀의 색채가 변형되었다. 또한 1층 부분의 상점을 살펴보면 옥외광고물과 차양 등 외관 요소들이 근대건축물과

관계없이 소유주 혹은 임차인의 자율적인 판단아래 설치되고 있다. 이는 인사동 지구단위계획의 근대건축물 보존 지침에 건축물의 외형 분류, 보존 사항을 나타내는 자세한 도면과 가이드라인이 없는 것이 직접적인 원인이다.

지금까지 인사동 지구단위계획을 수립하면서 역사적 가치를 지닌 건축물의 보존과 관련된 사항을 살펴보면, 먼저, 도시계획적 조치로 기정 도시계획도로선을 해제하고 역사적 가치를 지닌 외형을 보존하도록 하며, 이에 대한 보상적 차원의 인센티브를 마련하여 근대건축물 보존 지침(제35조)을 제정하였다. 그러나 이에 대한 건축적 대응에는 한계가 있었다. 첫째, 동헌필방의 경우, 고유한 특성을 훼손하였는데, 이는 외관 보존 요소의 세부 분류와 도면, 기록의 부재 등이 직접적인 원인이었다. 둘째,

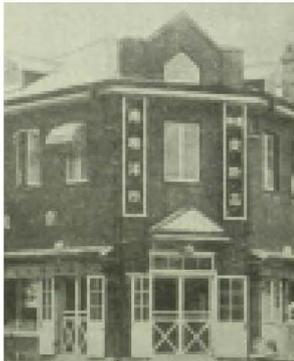
그림 3. 1930년대 남계양행
Figure 3. 1930's of facade

은 윤지영과 손원일이 공동으로 운영하던 남계양행이라는 상호를 가진 상점이다. 1930년대 남계양행의 건축물(그림3)을 세부적으로 살펴보면 입구부분과 2층 높이, 지붕층 형태 등 현재의 동헌필방과 거의 같은 모습을 가지고 있다. 그러나 오늘날 상점 전면의 디자인으로 인한 1층부의 변형, 옥외광고물과 차양 등 외관 요소들로 인해 남계양행의 원형과 고유한 특성이 크게 변형되었음을 알 수 있다.

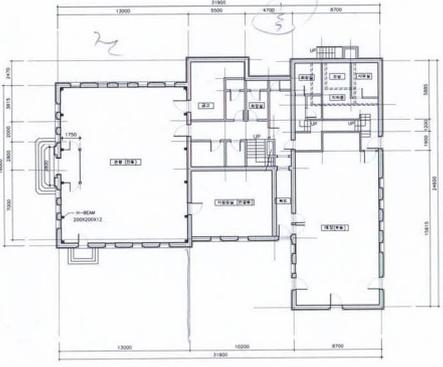
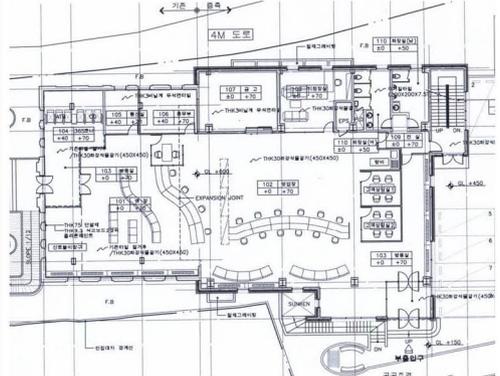
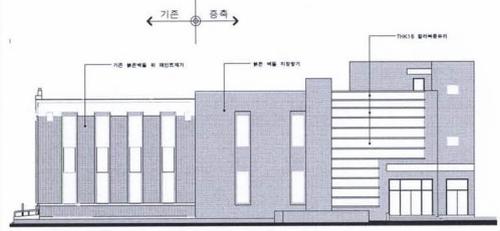
표 3. 농협 종로지점의 도면

인사동 지구단위계획(2002년)이 수립 중에 계획 구역 내 견지동 111번지(농협 종로지점)에서는 기존의 건물을 철거하고 신축을 계획하고 있었다. 당시 농협 종로지점의 건축물에 대한 도면(표3)을 살펴보면 평면은 은행으로 사용되었던 전동(前棟, 우

정국로를 바라보는 전면부)과 지점장실이었던 연결동(連結棟), 매장으로 사용된 후동(後棟, 후면부)으로 구성되었으며, 높이는 2층이며, 지붕을 가지고 있고, 너비가 좁고 높이가 긴 형태의 창호의 특징을 가지고 있는 건축물이었다.

첫째, 일부 외관 형태의 보존이다. 기존 건축물의 전동(전면부), 연결동, 후동(후면부) 중 전동의 3면만을 보존하도록 하였다.

둘째, 보존과 증축 사이의 관계이다. 연결동과 후동이 철거된 자리에 새롭게 증축되는 건축물의 외부 형태는 전동과 파라핏 높이를 일치시켜 조화를 이루고 사선절제형 건축형태를 금지하며, 옥탑층 노출을 금지하도록 하였다.

셋째, 신축 건축물의 재료 및 색채이다. 반사성 재료 사용을 금지하고 외벽만 전체 페인트 마감을 금지하였으며, 원색계열 재료, 도료의 사용을 금지하였다. 이는 지구단위계획의 수립(2002) 이전에 협의와 건축 설계 과정의 관리를 통해 건축물 보존 지침이 구체적이지 못하고 부족함 점을 실제 건축행위가 일어나는 시점에서 구체화하고 있는 것을 보여준다.

이를 통해 전동의 외형은 보존하였지만 이 과정에서 전동의 창문을 구성하는 재료와 창틀, 창살이 변형되고 지붕 형태는 멸실되었다. 건축물의 원형인 후동도 멸실되었는데 이는 1936년에 제작된 대경성부대관(大京城府大觀)¹³⁾을 살펴보면(그림4) 이 사실을 알 수 있다. 이는 '남계양행'(南桂洋行)이라는 상호로 기재된 장소를 살펴보면¹⁴⁾, 2층 높이와 지붕, 창호 등의 입면의 모양이 2002년 당시 농협 종로지점과 같은 건축물이 존재하고 있다. 이를 세부적으로 살펴보면 전동의 경우, 2층 높이와 지붕, 창

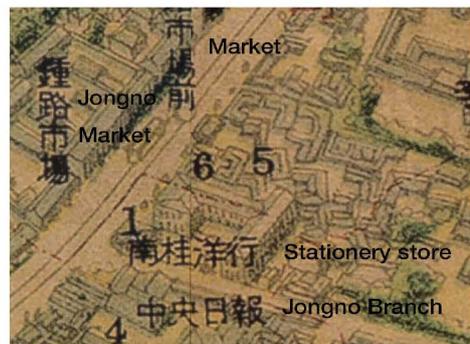
그림 4. 대경성부대관 내 농협 종로지점
Figure 4. Preserving building in entire map of Keiyo(1930's Seoul)

호의 특성이 그대로이며, 후동의 경우, 배치와 2층 높이, 지붕, 창호의 특성 등이 건축물의 원형이다. 또한 이 건축물은 주변 지역의 건축물들과 비교하여 스케일이나 규모면에서 상당히 돋보이는 근대적 건축물이었음을 알 수 있다.

- 주13. 대경성부대관은 일본이 조선시정 25주년 기념으로 1936년에 제작한 파노라마 지도로서 경성부를 비롯하여 인천부, 영등포, 명수대를 대상으로 그려졌다. 파노라마 지도란 조감도와 같이 한 지점에서 주위의 넓은 경관을 입체적으로 그린 지도를 말하는 것으로 이 지도의 본체를 이루고 있는 경성부는 1935년 서울의 하늘에서 찍은 사진을 바탕으로 제작되었다. 공중에서 도시와 건축을 바라보고 그려졌기 때문에 기존의 지도와 같이 도시의 조직뿐 아니라 건물의 입면까지 파악할 수 있다는 점에서 가치가 있다.
- 주14. 지도의 남계양행(南桂洋行)은 오늘날 동헌필방 건축물(공평동 9번지)이며, 중앙일보(中央日報)라는 글자와 숫자 6이 표기된 건축물은 당시 조선중앙일보 사옥(견지동 111번지)으로써 오늘날 농협 종로지점이다.
- 주15. 박장록 소장과의 면담에 따르면, 당시 전통 보존의 기준은 김정동의 한국 근대건축의 재조명 중 제86번 조선일보 사옥에 관한 연구내용과 사진을 근거로 하였다.
- 주16. 종로구 종로농협 시공 과정에 참여한 위원은 안창모 교수(경기대학교)이며, 2015년 2월 17일 면담을 진행하였다.
- 주17. 역사적 건축물과 유적의 수리복원 및 관리에 관한 일반원칙 중 제4장 제14조의 '국가 및 지방자치단체는 유적의 체계적 보존관리 및 활용에 필요한 종합계획을 수립하고 관련 법규와 지침 등에 따라 수리와 복원사업이 추진될 수 있도록 선량한 관리자로서의 역할을 수행하여야 한다.'는 항목에 의거한다.

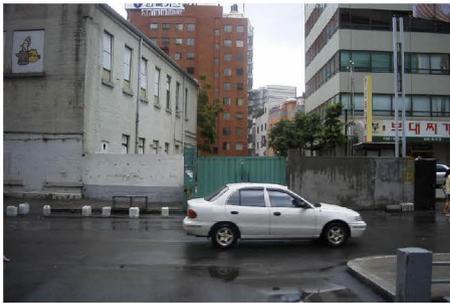
그림 5. 멸실 이전 후동의 모습 (왼쪽)
Figure 5. Before forms of back sides of building (left side)

둘째, 학술 연구와 기록의 부재이다. 건축물의 가치와 진정성에 대한 판단과 평가는 고고학, 역사학, 건축학 등 관련 분야의 학술 연구 결과에 따라 이루어져야 한다. 그러나 전동의 경우, 사진 자료 한 장에만 의존하여 그 자료가 충분치 않았으며¹⁵⁾, 후동의 경우(그림5)에는 이러한 판단과 평가 없이 철거가 이루어졌으며, 이에 대한 기록도 남아있지 않은 상태이다.

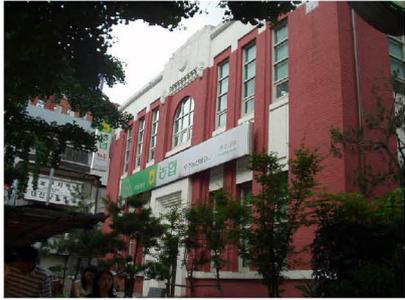
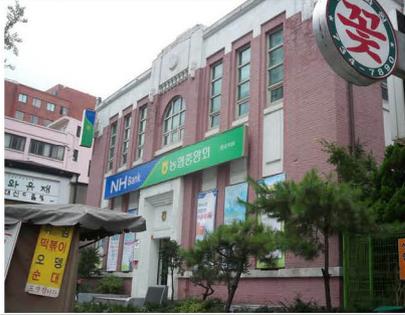
표 4. 농협 종로지점의 변화

2002년 지구단위계획 지침을 반영한 이후 농협 종로지점의 2003년과 2012년을 비교해보면 외벽의 주요 재료인 벽돌, 석조로 구성된 상부의 색채가 다르다. 이는 부식을 막고 모양을 내기 위해 시공한 외벽의 도장이 초기의 색채와는 다르게 변형된 것이다.

2) 지구단위계획에 의한 보존 후 유지·관리
인사동 지구단위계획(2002)에 의해 보존된 농협 종로지점의 전동은 10여년의 시간이 경과됨에 따라 노후화로 변형(표4)이 일어났다. 그 사이 2009년에는 인사동 지구단위계획도 제정비가 되었으나 근대 건축물의 보존 지침은 별다른 변화가 없었다. 초기의 외관 보존에 관한 간단한 지침이 그대로 있을 뿐, 지침의 구체화나 보존 실행 이후의 유지 및 관리에 대한 사항은 마련되지 않았다.

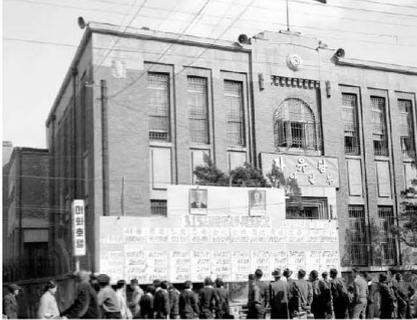
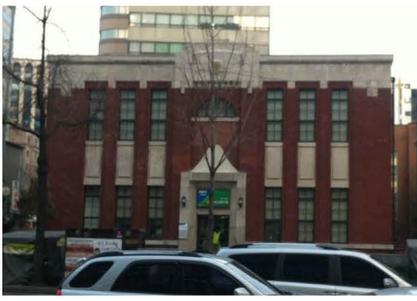
표 5. 농협 종로지점의 1960년과 2013년 모습
Table 5. State of Bank's building in 1960, 2013

실제적으로 1960년대 자유당 중앙당사로 사용된 당시 건축물의 모습인 표5를 살펴보면 건축물 외관의 창호의 모습으로 복원하고 기존의 재료 및 재질을 드러내고 있는 모습은 금번 복원공사(2013년)의 의미가 지구단위계획에서 보존을 시도한 모습(2003년)보다도 초기 원형의 모습을 찾아가려는 시도라는 것을 알 수 있다. 그러나 이를 세부적으로 살펴보면 입구 중앙부 2층의 창문 하부가 멸실되고 장식적 요소가 새로이 생겨났다. 복원공사라는 이유로 지구단위계획의 지침을 통해 보존된 외관 요소(2002년)의 일부가 변형된 것이다.

이에 전동의 외관에 대한 보존 작업이 다시 필요하다고 판단한 농협 종로지점 측은 해당 구청인 종로구 내 문화재 담당 부서에 이를 문의하였다. 결국, 종로구 문화재보호자문위원회의 A위원이 자문 및 시공 과정에 참여하게 된다. 이후 농협 종로지점 측은 종로구청에 건축착공신고(대수선)를 하고 공사를 진행하였다. 진행된 건축행위는 실제적으로 외관 복원공사(2013. 9.7~11.30, NH 개발)에 해당하였다. 이 복원공사의 의미는 전문가의 고증을 통한 건축물 초기 원형의 모습(1926년 건축)과 형상으로 나타내려고 한 시도였으며, 이후에 덧붙여진 부분인 외벽 도장들을 제거하고 초기의 잃어버려진 부분인 창호와 외관 요소 등을 재건하려는 것이 목적이었다. 이에 복원지침과 관련된 내용은 첫째, 외벽 도장의 제거를 통한 기존의 재료 및 재질 복원,

둘째, 창호에 대한 복원, 셋째, 입구 중앙부 2층의 창문과 장식적 요소에 대한 복원, 넷째, 갈라짐이 형성된 부분을 보강하는 작업이었다.¹⁶⁾
